## 安德建奇立式加工中心振动测试报告

北京万博振通检测技术有限公司  
2010-12-10

**测试原因：**机床在 5000~6000rpm 时振动及噪声过大。

**测试对象：**安德建奇立式加工中心。型号：JCV1890B

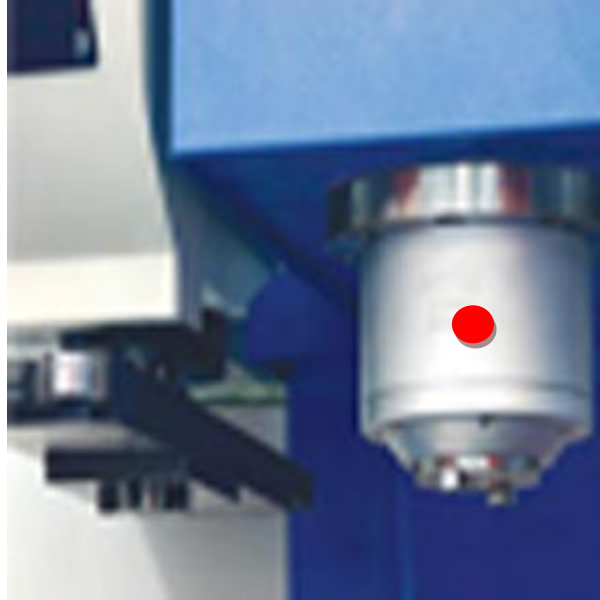
图一 测点布置

分别在厂房东边的机床（设为 1 号机床）和厂房西边的机床（设为 2 号机床）的主轴外壳的水平方向上布置测试点，如图一。

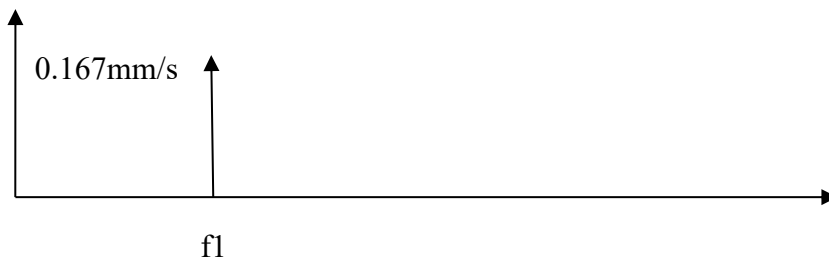
图二 1 号机 5000rpm 平衡前

设备	转速 (rpm)	加速度 ( $m/s^2$ )	速度 (mm/s)	位移 ( $\mu m$ )
1 号机	5000	42.396	0.403	9.5
1 号机	6000	36.437	0.552	11.7

注：f1 为工作主轴的旋转频率。

对 1 号机做主轴的现场动平衡测试，并在平衡盘 213° 的位置加了 5 克的配重。

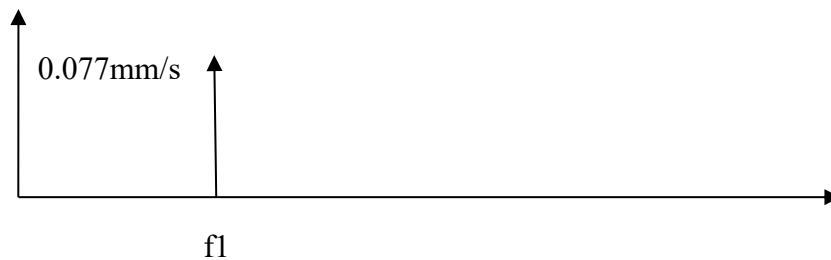
图四 1号机 5000rpm 平衡后

设备	转速 (rpm)	加速度 (m/s <sup>2</sup> )	速度 (mm/s)	位移 (μm)
1 号机	5000	34.433	0.325	10.4
1 号机	6000	23.87	0.381	8.7

1 号机做过平衡后振动噪声明显下降，不平衡量下降了 88%。

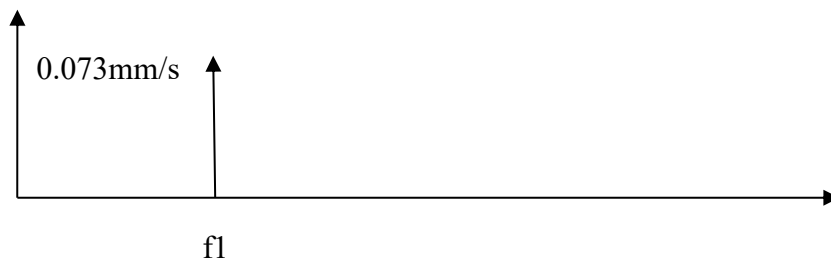
图六 2号机 4000rpm 平衡前

设备	转速 (rpm)	加速度 (m/s <sup>2</sup> )	速度 (mm/s)	位移 (μm)
2号机	4000	17.388	0.279	9.0
2号机	5000	45.79	0.36	8.7
2号机	6000	13.853	0.467	9.5

注: f1 为工作主轴的旋转频率。

对 2 号机做主轴的现场动平衡测试，并在平衡盘 110°的位置加了 3.4 克的配重。

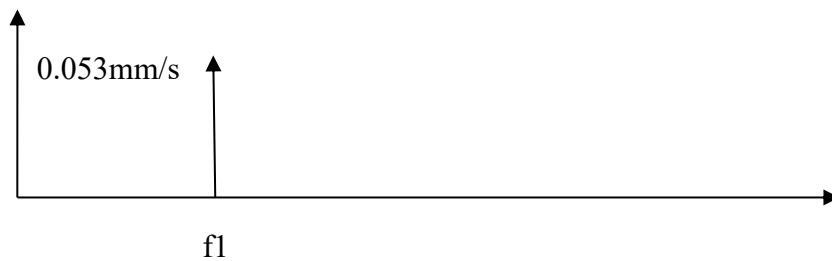
图九 2 号机 4000rpm 平衡后

设备	转速 (rpm)	加速度 (m/s <sup>2</sup> )	速度 (mm/s)	位移 (μm)
2 号机	4000	6.253	0.363	7.8
2 号机	5000	24.68	0.271	11.6
2 号机	6000	5.347	0.323	8.6

2 号机做过平衡后振动噪声略有下降，不平衡量下降了 78%。

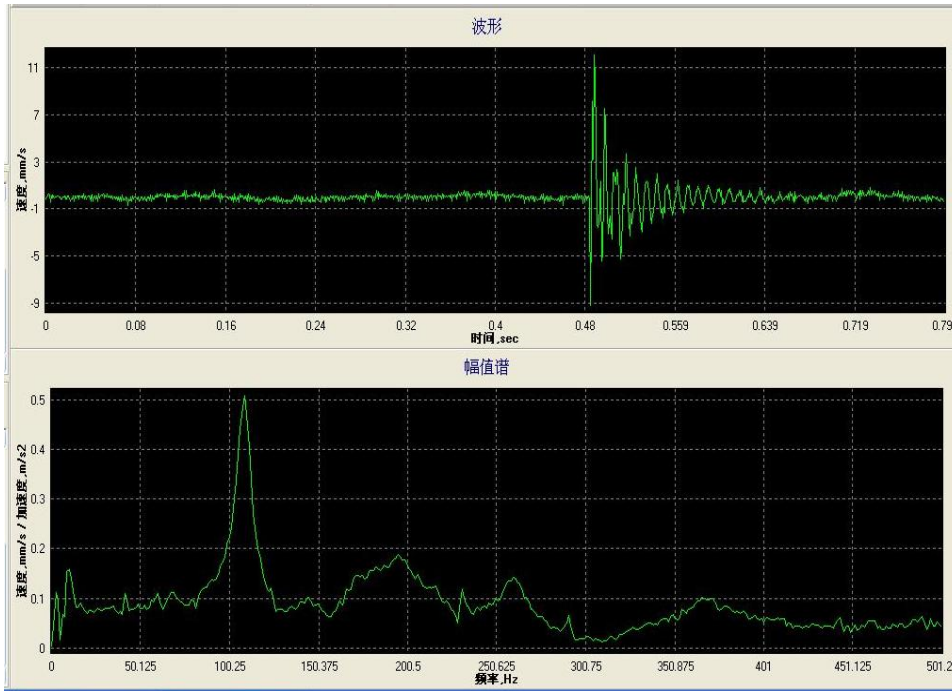
2 号机特性曲线：

以上是 2 号机主电机做的力锤静态敲击相应特性曲线。可以看到他和 1 号机据有同样的动特性。其 1 阶固有频率范围在 95Hz~120Hz,它的共振峰为 108Hz。建议工作转速应尽量避免在这个范围内。
