天津乾坤特钢有限公司风机 现场动平衡测试报告

北京万博振通检测技术有限公司

2013-01-28

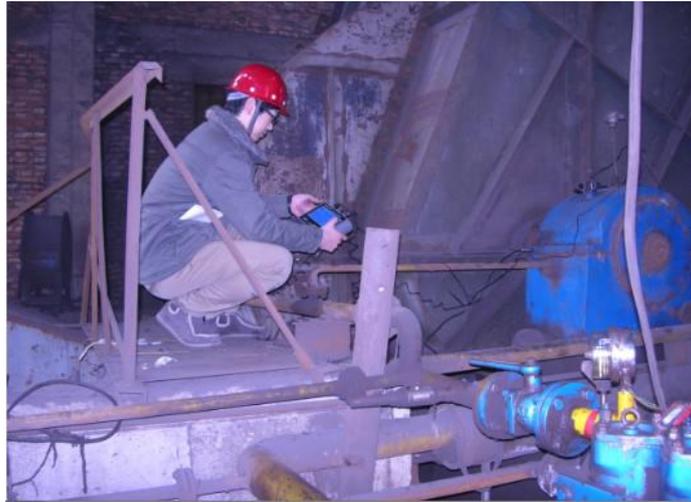
主抽风机

主抽风机：叶片数 12
转速 1470rpm
型号 无
功率 1250KW

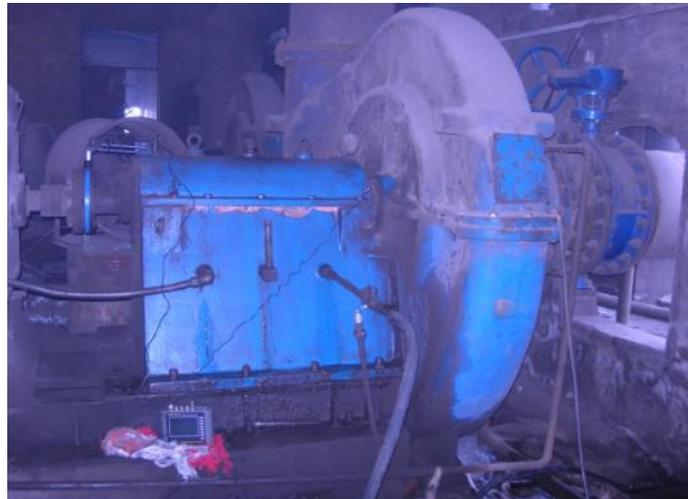
1#除尘风机/2#除尘风机

1#除尘风机/2#除尘风机：叶片数 28
转速 3000rpm
型号 A700-1.25
功率 441KW

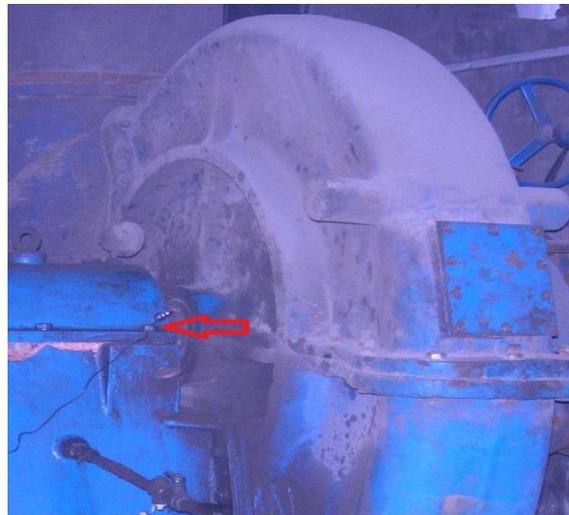
1#除尘风机/2#除尘风机

在两台除尘风机左侧轴承的水平方向布置测点，测试风机轴承端的振动情况。

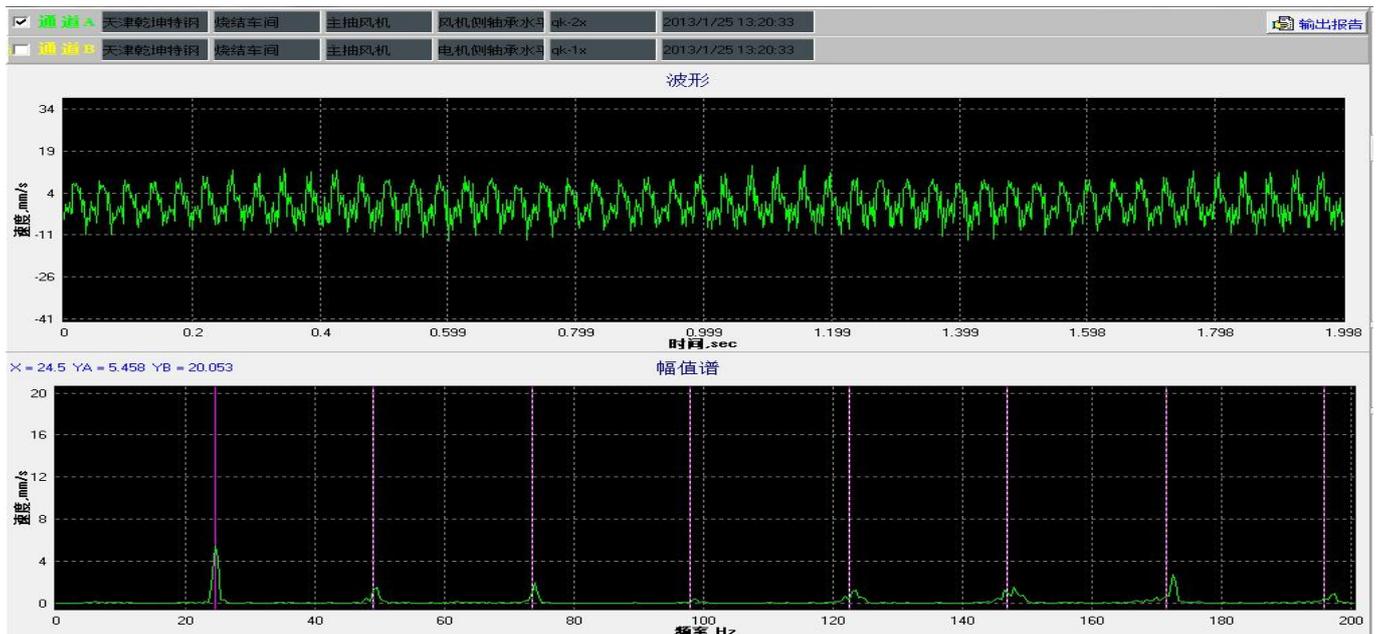
平衡前风机侧轴承水平方向波形和频谱图：

结论：振动烈度很大，通过测得转速为 1470rpm，一倍频率突出，并

且测试相位稳定，需做现场动平衡；而且通过频谱发现整台风机有明显的松动现象。

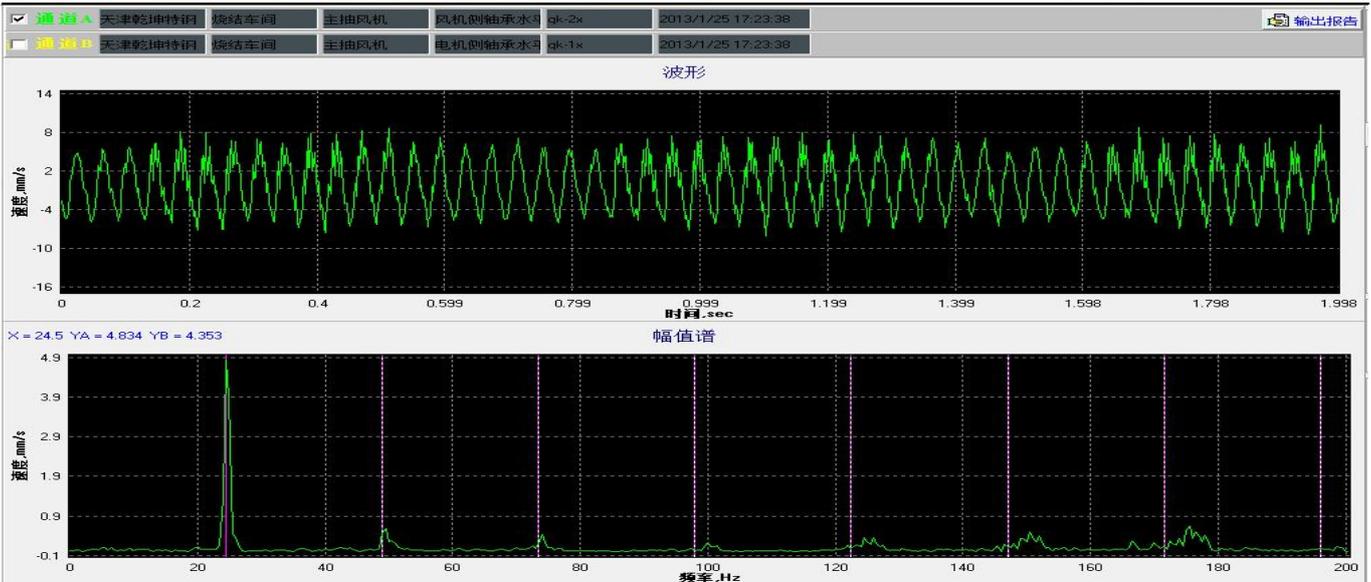
平衡后风机侧轴承水平方向波形和频谱图：

结论:平衡前电机和风机侧轴承振动的一倍频的峰值分别为 20.053 和 5.458, 通过做动平衡, 一倍频的峰值分别降到了 4.353 和 4.834, 振值下降百分比分别为 78.3%和 11.4%, 效果明显。

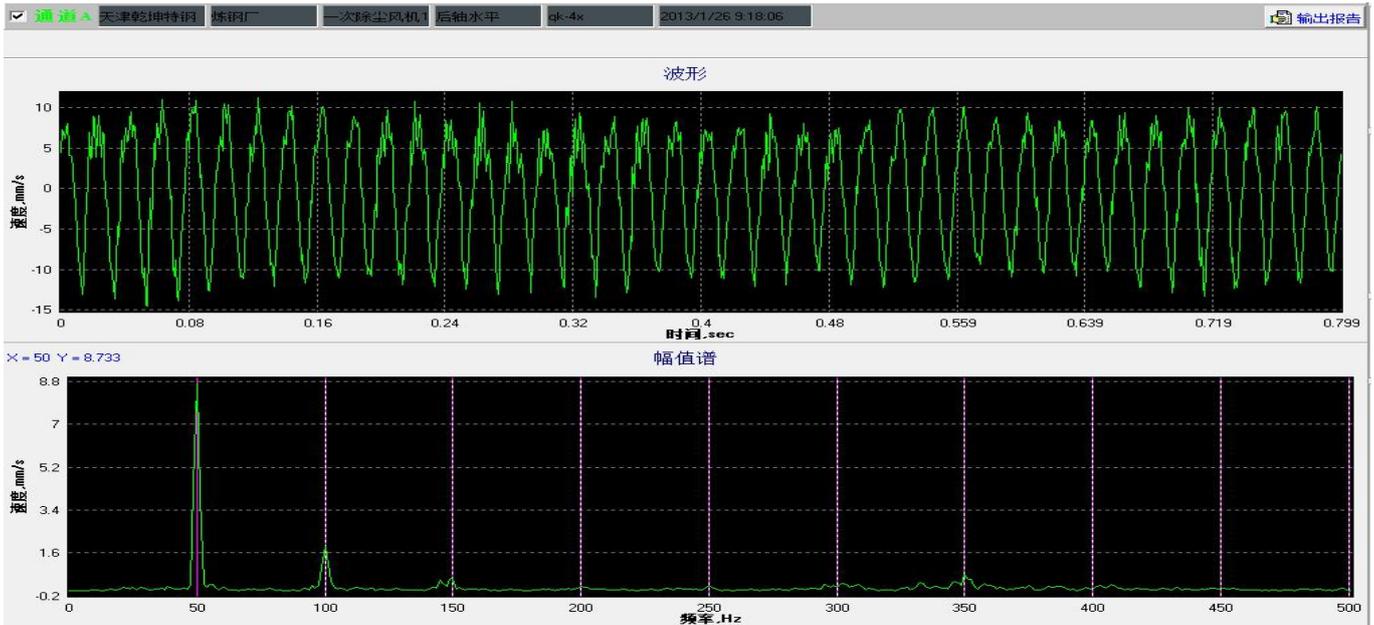
平衡前 1#除尘风机水平方向振动的波形和频谱图：

结论：一倍频突出，波形呈正弦曲线，需做现场动平衡。

先用 BVM-100-2D 做单面现场动平衡的初始测试，测得：初始振动幅值风机侧轴承为 $13.05 \mu m$ ， 振动相位为 236.8° 。

停机后，在 90° 加 $90g$ 试配重。

再让风机运转，这时做加试配重后的测试，测试振动幅值： $15.49 \mu m$ ， 振动相位为： 272.5° ，

这时动平衡仪自动计算出结果： 应在 177° 的位置加 $130.3g$ 配重。
