北京比泽尔压缩机振动测试报告

北京万博振通检测技术有限公司

2012-5-25

测试对象：螺杆压缩机 CSH8561-125-40P。

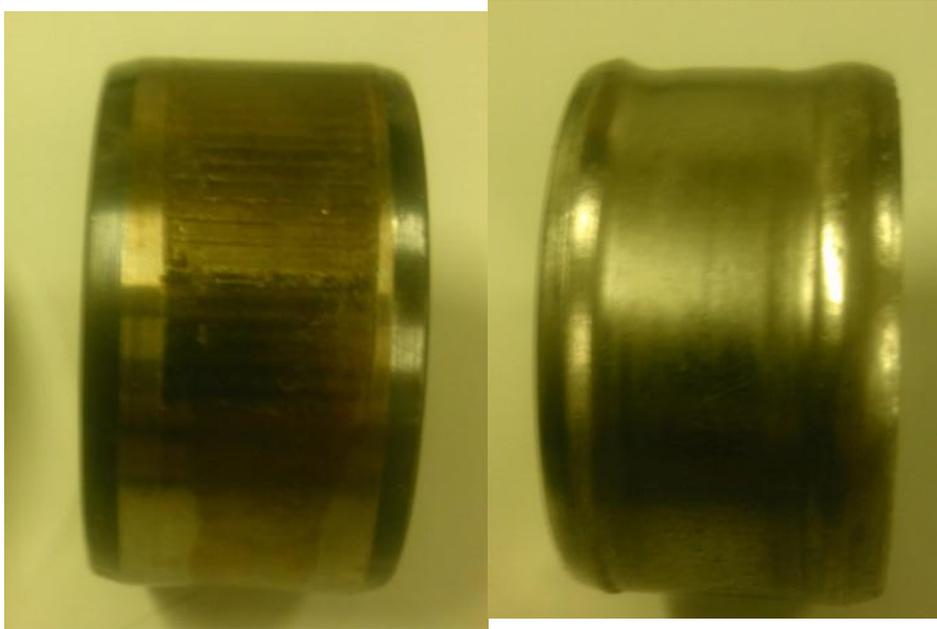
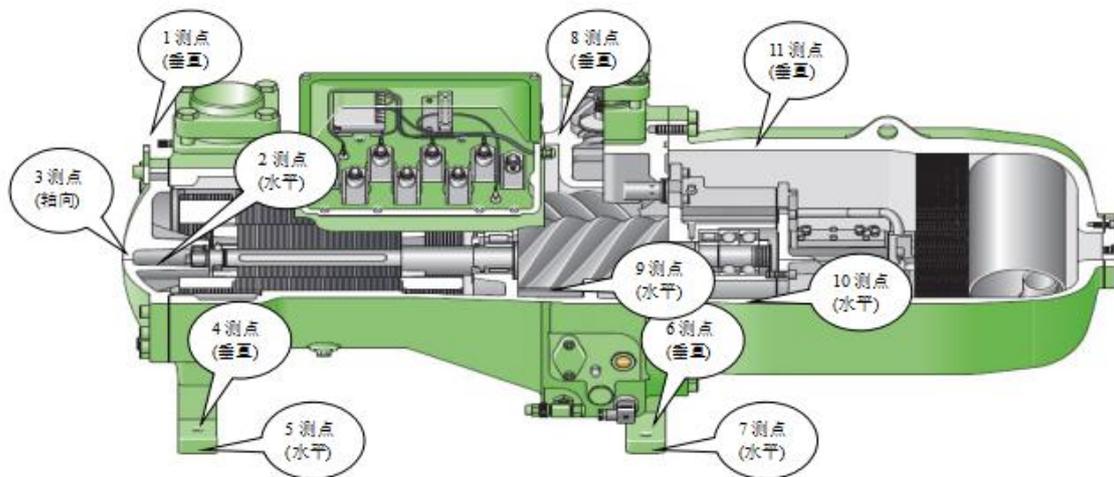
比泽尔这批次压缩机, 电机后轴承损坏率非常大, 如下面两个轴承内圈, 还有方向性的靠近外侧的磨损多。希望通过振动测试分析故障可能的成因。

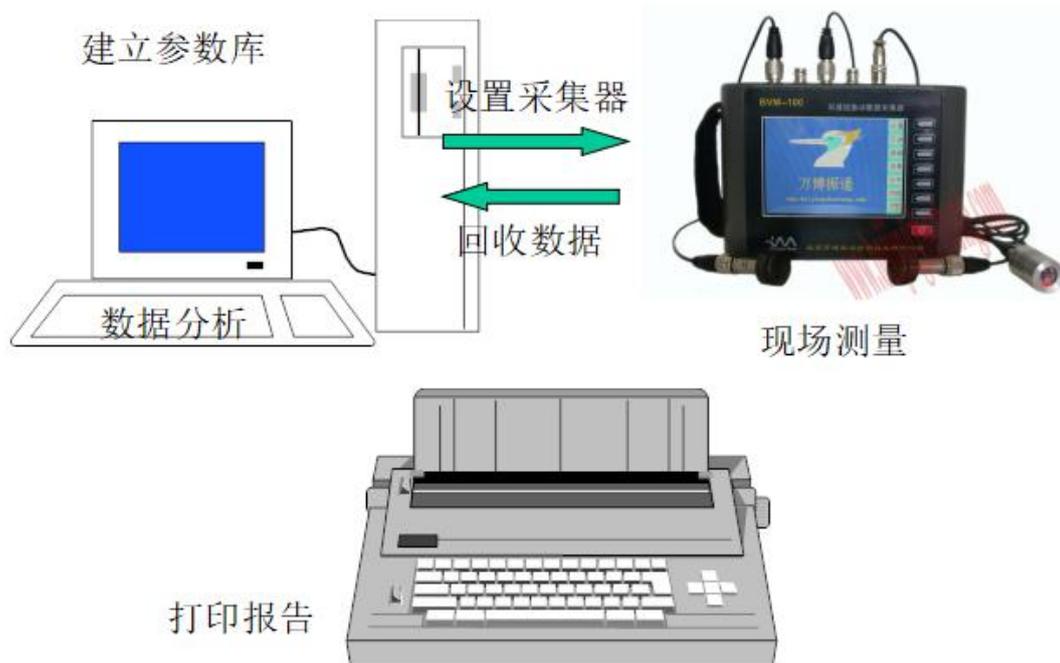
选择测点如上图，建立测点数据库，将测点下载到测试仪器，测试完成后测试仪器 上传测点振动值和振动波形到计算机，之后打印报告

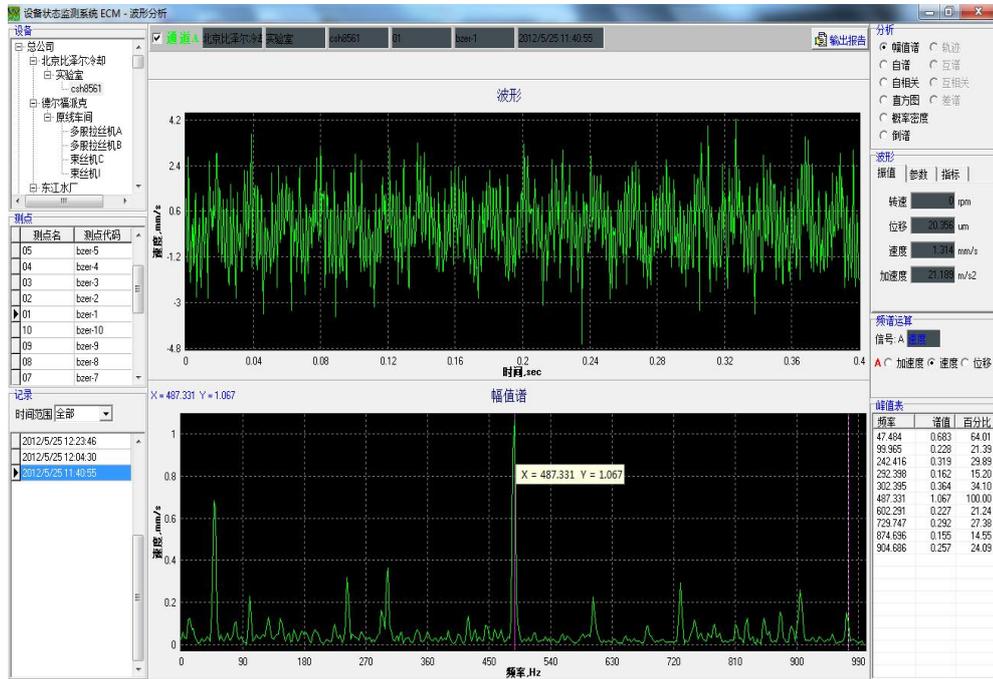
测点 1 频程 1000 波形信号速度。主要频率是 485 ± 5 、 47.484 ± 5 赫兹 其中后者为电机转速频率

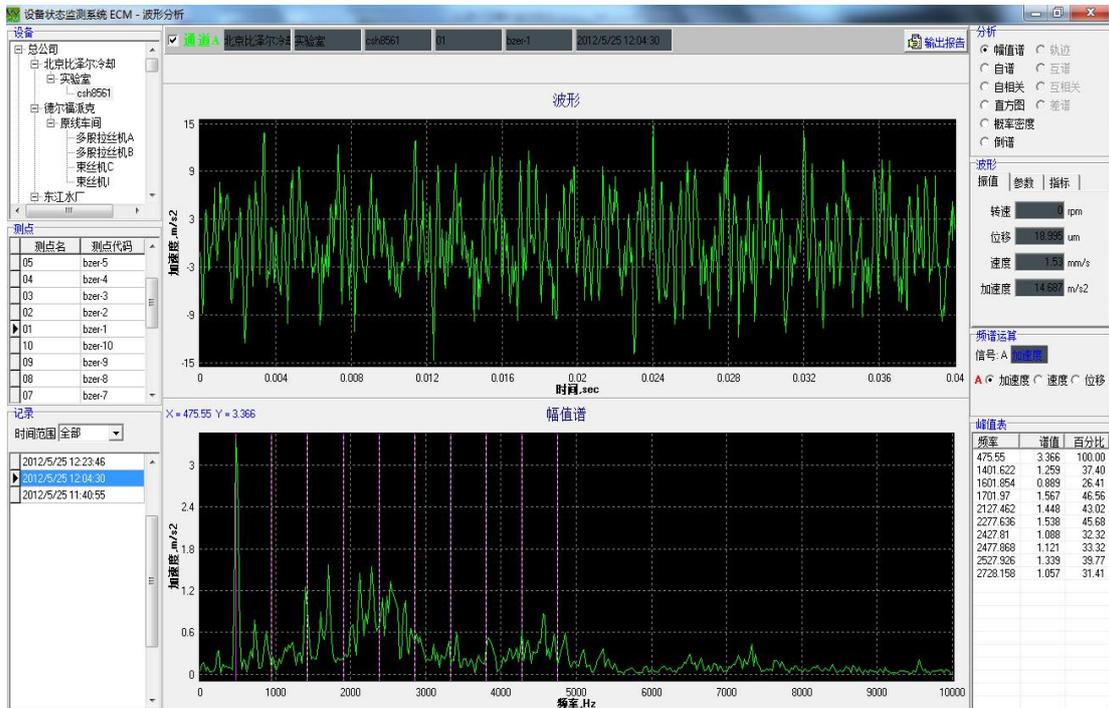
测点 1 频段 10000 波形信号加速度。 主要频率是 475~500 赫兹
之间

两个频段的振动反映的主振动频率都是同一个，此频率为工作频率的十倍。

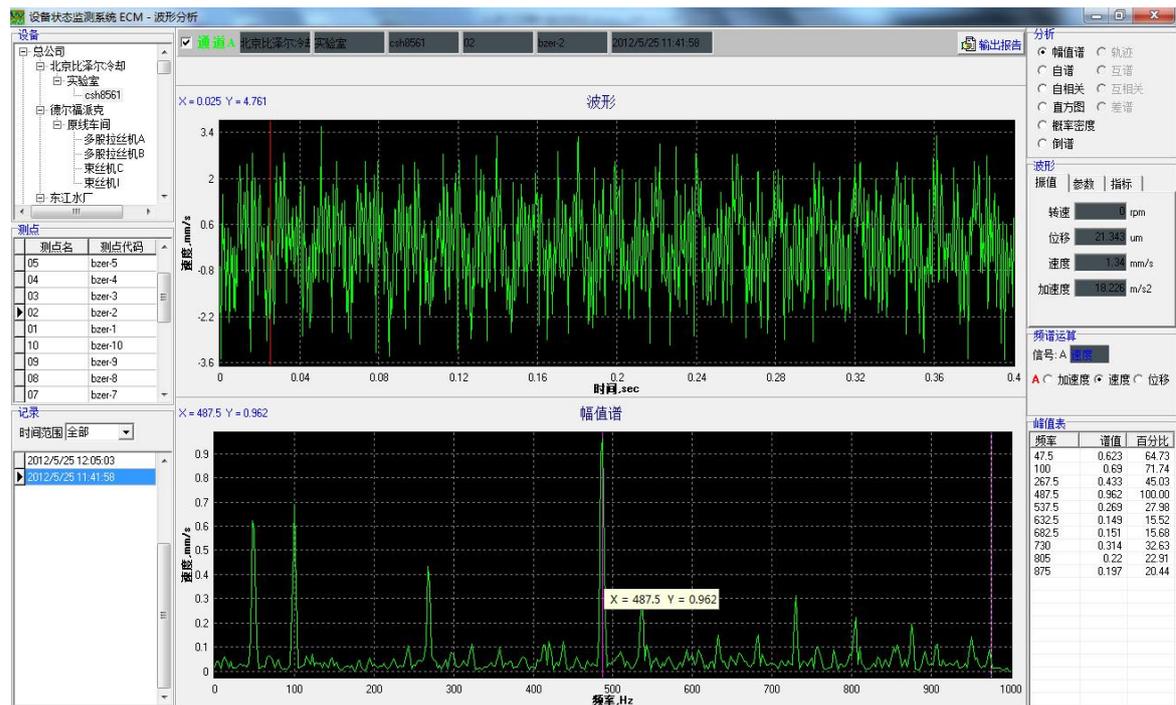
测点 2 频段 1000 波形信号速度。 主要频率是 485 ± 5 、
 47.484 ± 5 、100 赫兹 其中 47.484 ± 5 赫兹为电机转速频率。

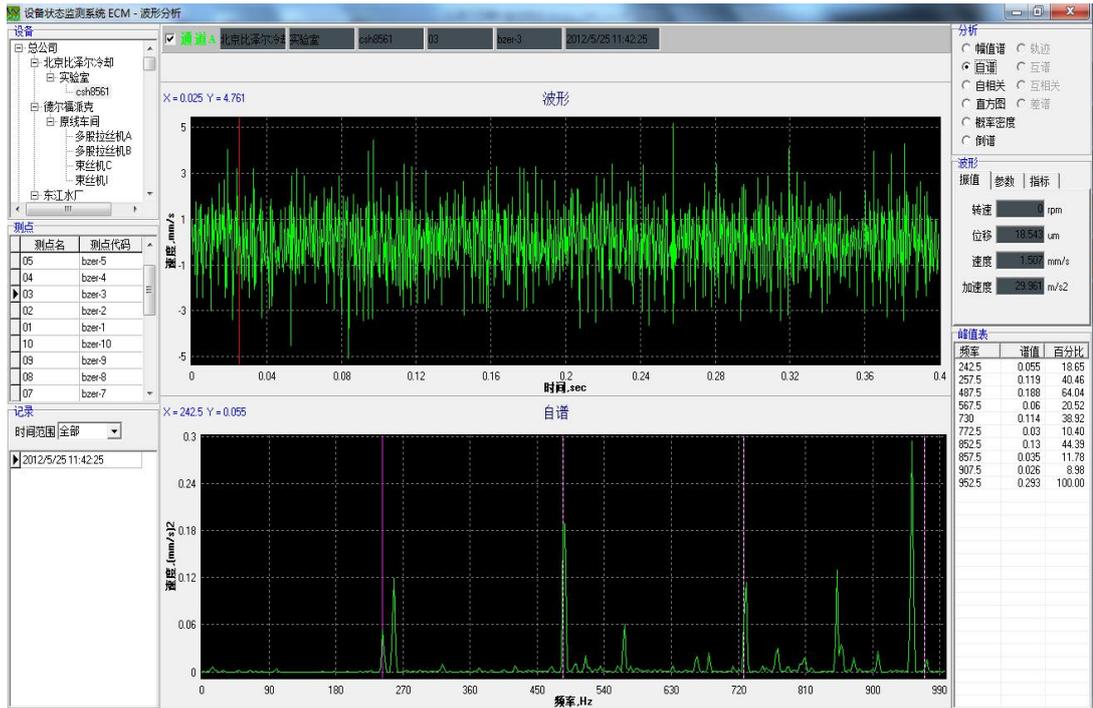
测点 3 频段 1000 波形信号速度。主要频率是 952 ± 5 、 487 ± 5 、 852 ± 5 、 257 ± 5 赫兹。

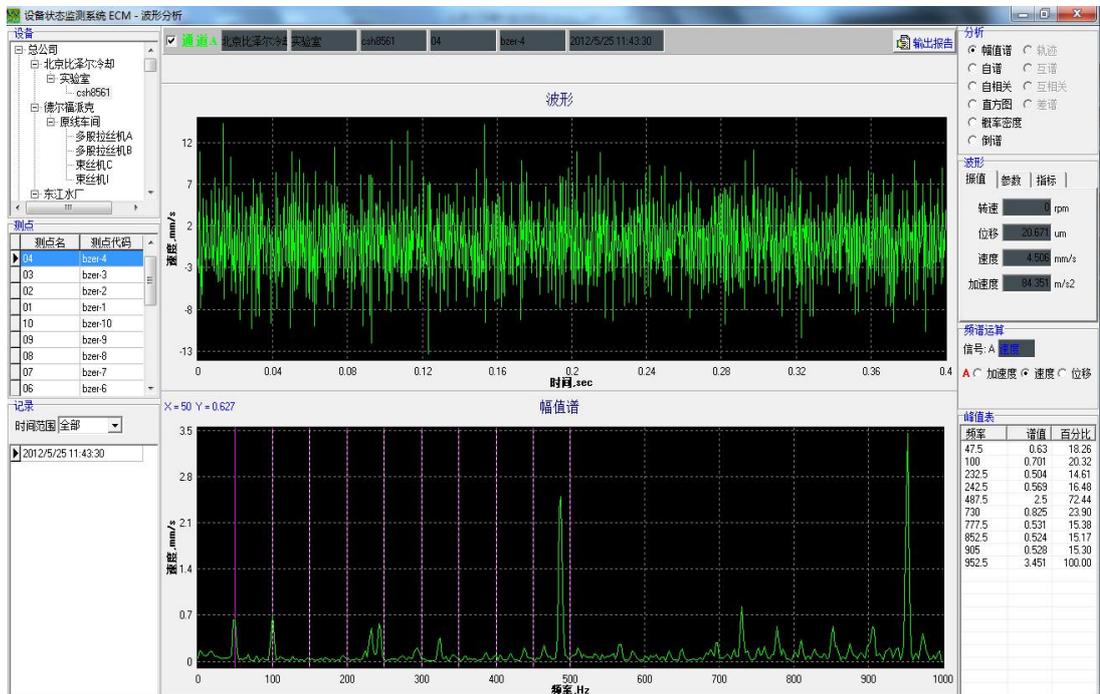
测点 4 频段 1000 波形信号速度。主要频率是 952 ± 5 、 487 ± 5 、赫兹。工作频率和二倍频也反应出来了。

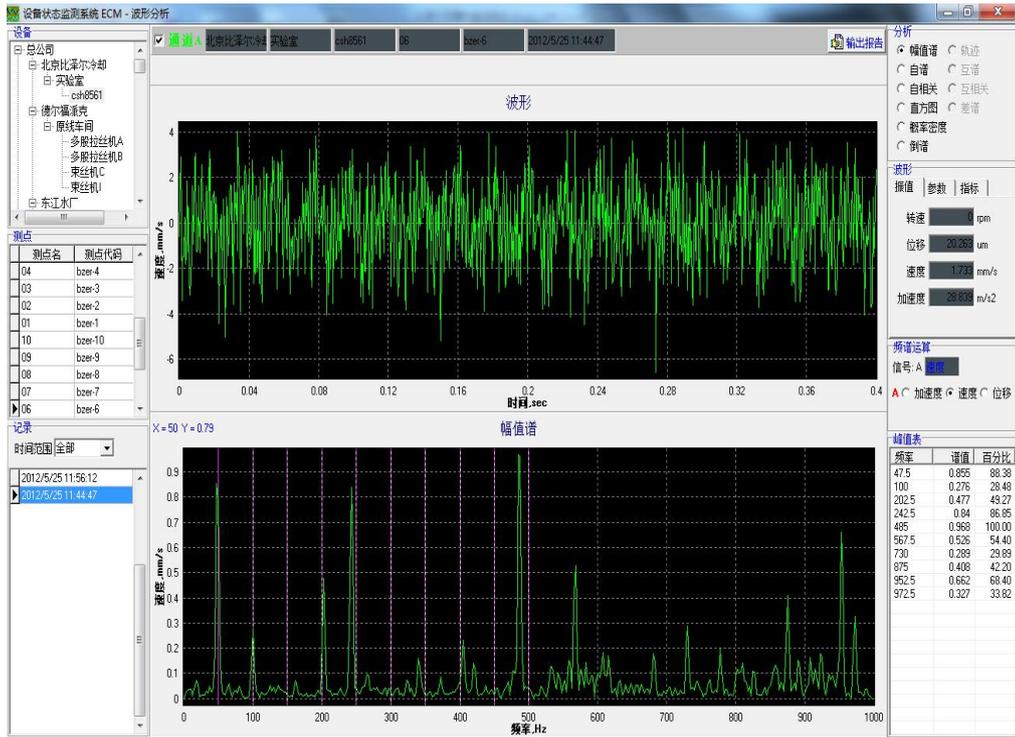
六测点频段 1000 的速度波形反映了 前面测点的内容 工频的一倍二倍 四倍 五倍（螺杆的啮合频率）十倍。

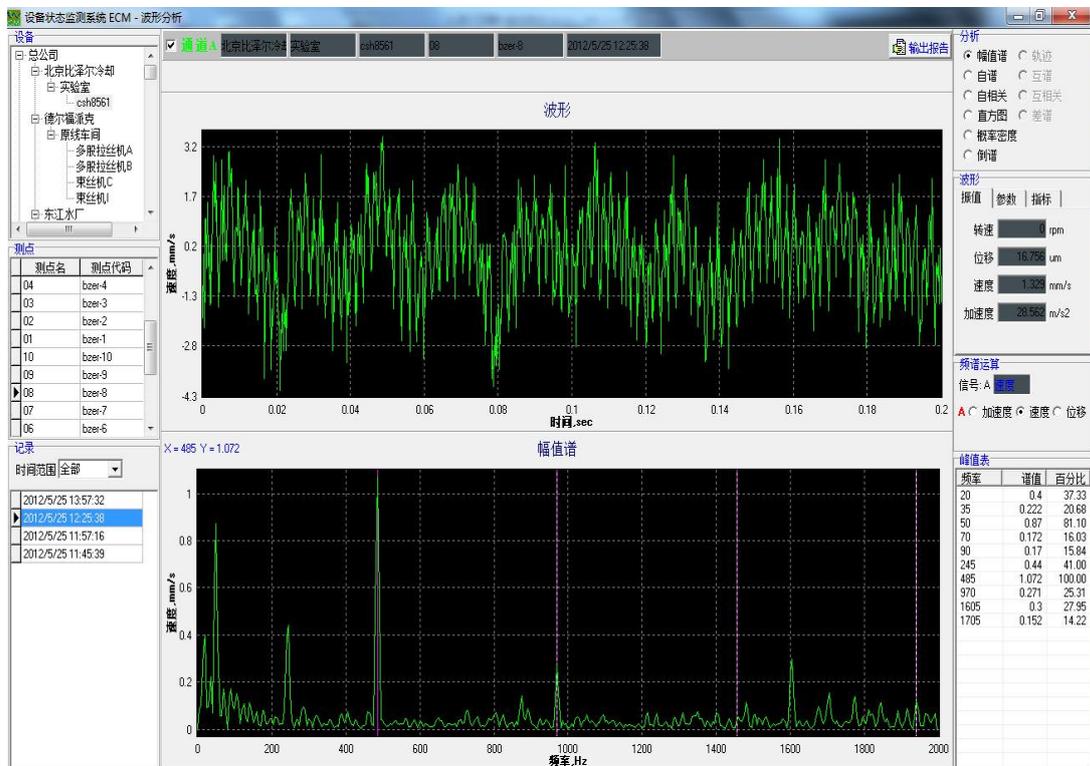
七测点类似六测点这里不加截图，八测点频段 2000 赫兹 信号类型 速度 反映了工作频率啮合频率 和 485 赫兹左右的十倍频。

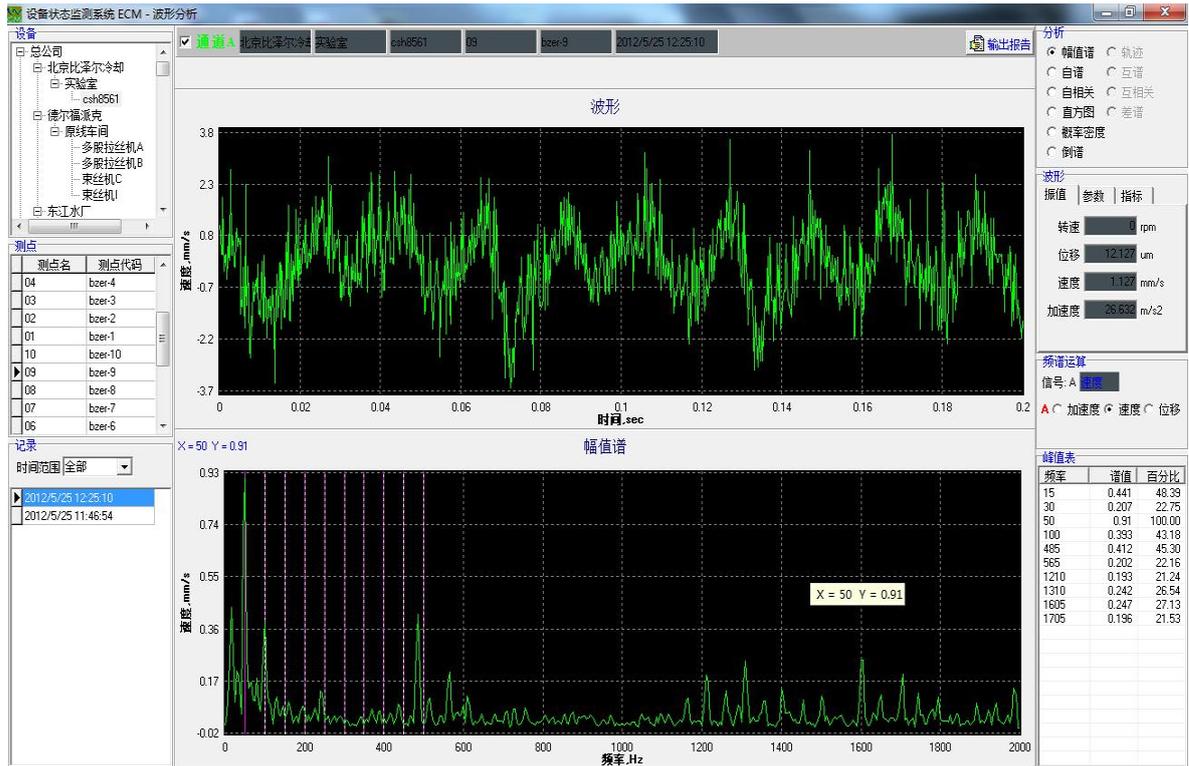
测点九 频程 2000 赫兹，主要频率为工频。

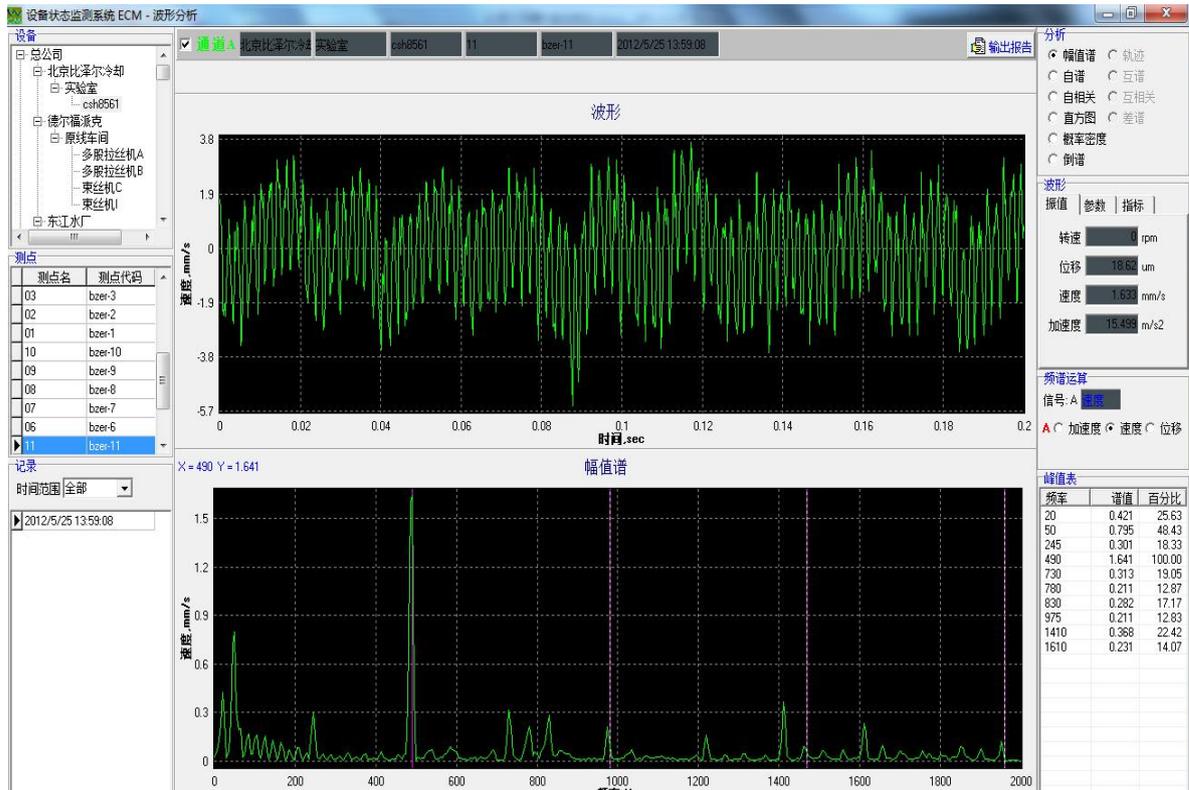
测点十一 频程 2000 赫兹 信号类型速度，主要频率成为 490±5 赫兹。

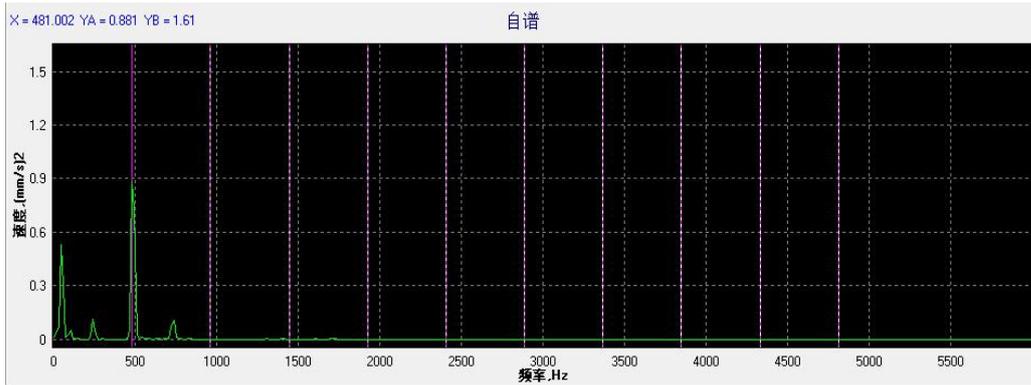
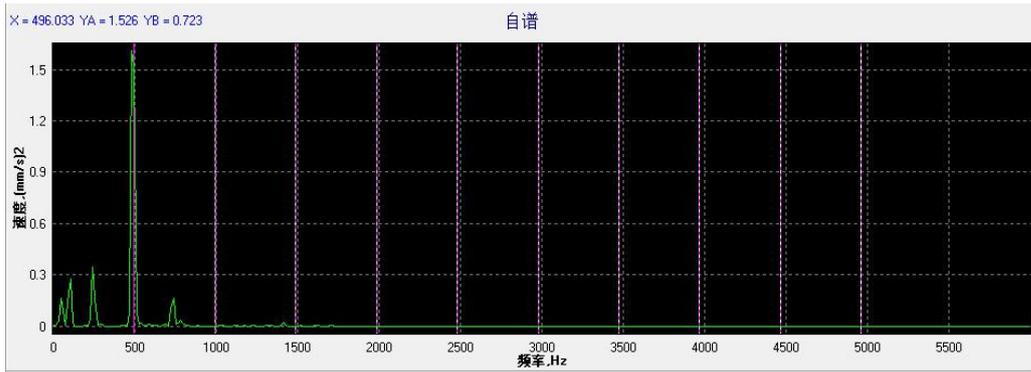
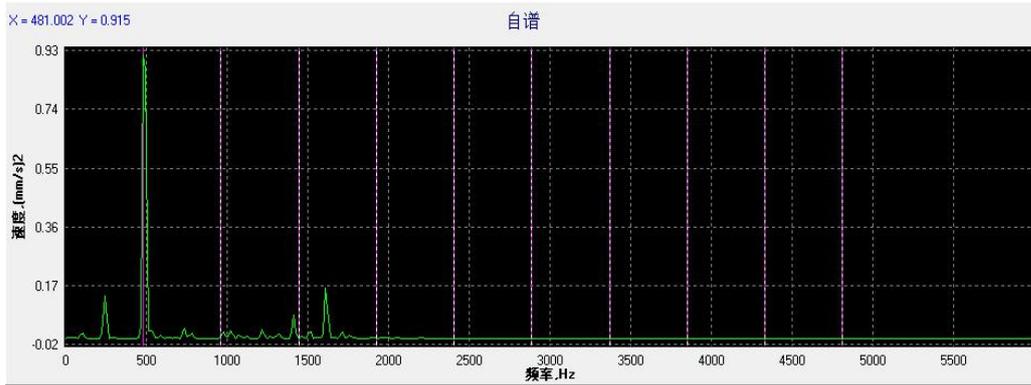
三种不同工况从数据上看 第二工况振动小。频率上组成没有明显差异。

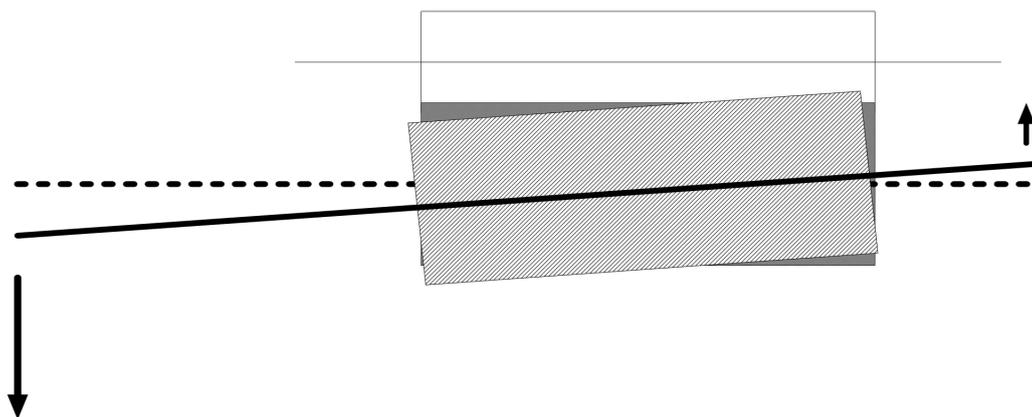
下图为示意图

由于每个测点都能明显测到啮合频率的 2 倍频 不是最高就是第二高的振动峰值。也伴有啮合高次谐波频率。我们认为是 主动螺杆偏离中心造成的 形成啮合偏载。

由于此结构 所以电机端后轴承受力大。啮合时刻水平前后两次振动，出现二倍频。

检查主动螺杆偏离量，注意轴承间隙，控制型位公差 装配公差，控制轴径向跳动量。
